令和3年度通学路における危険箇所(はりまや橋小学校) 合同点検実施日 R3.6.23 (1/2)

令和3年度通学路における危険箇所状況(第六小学校)

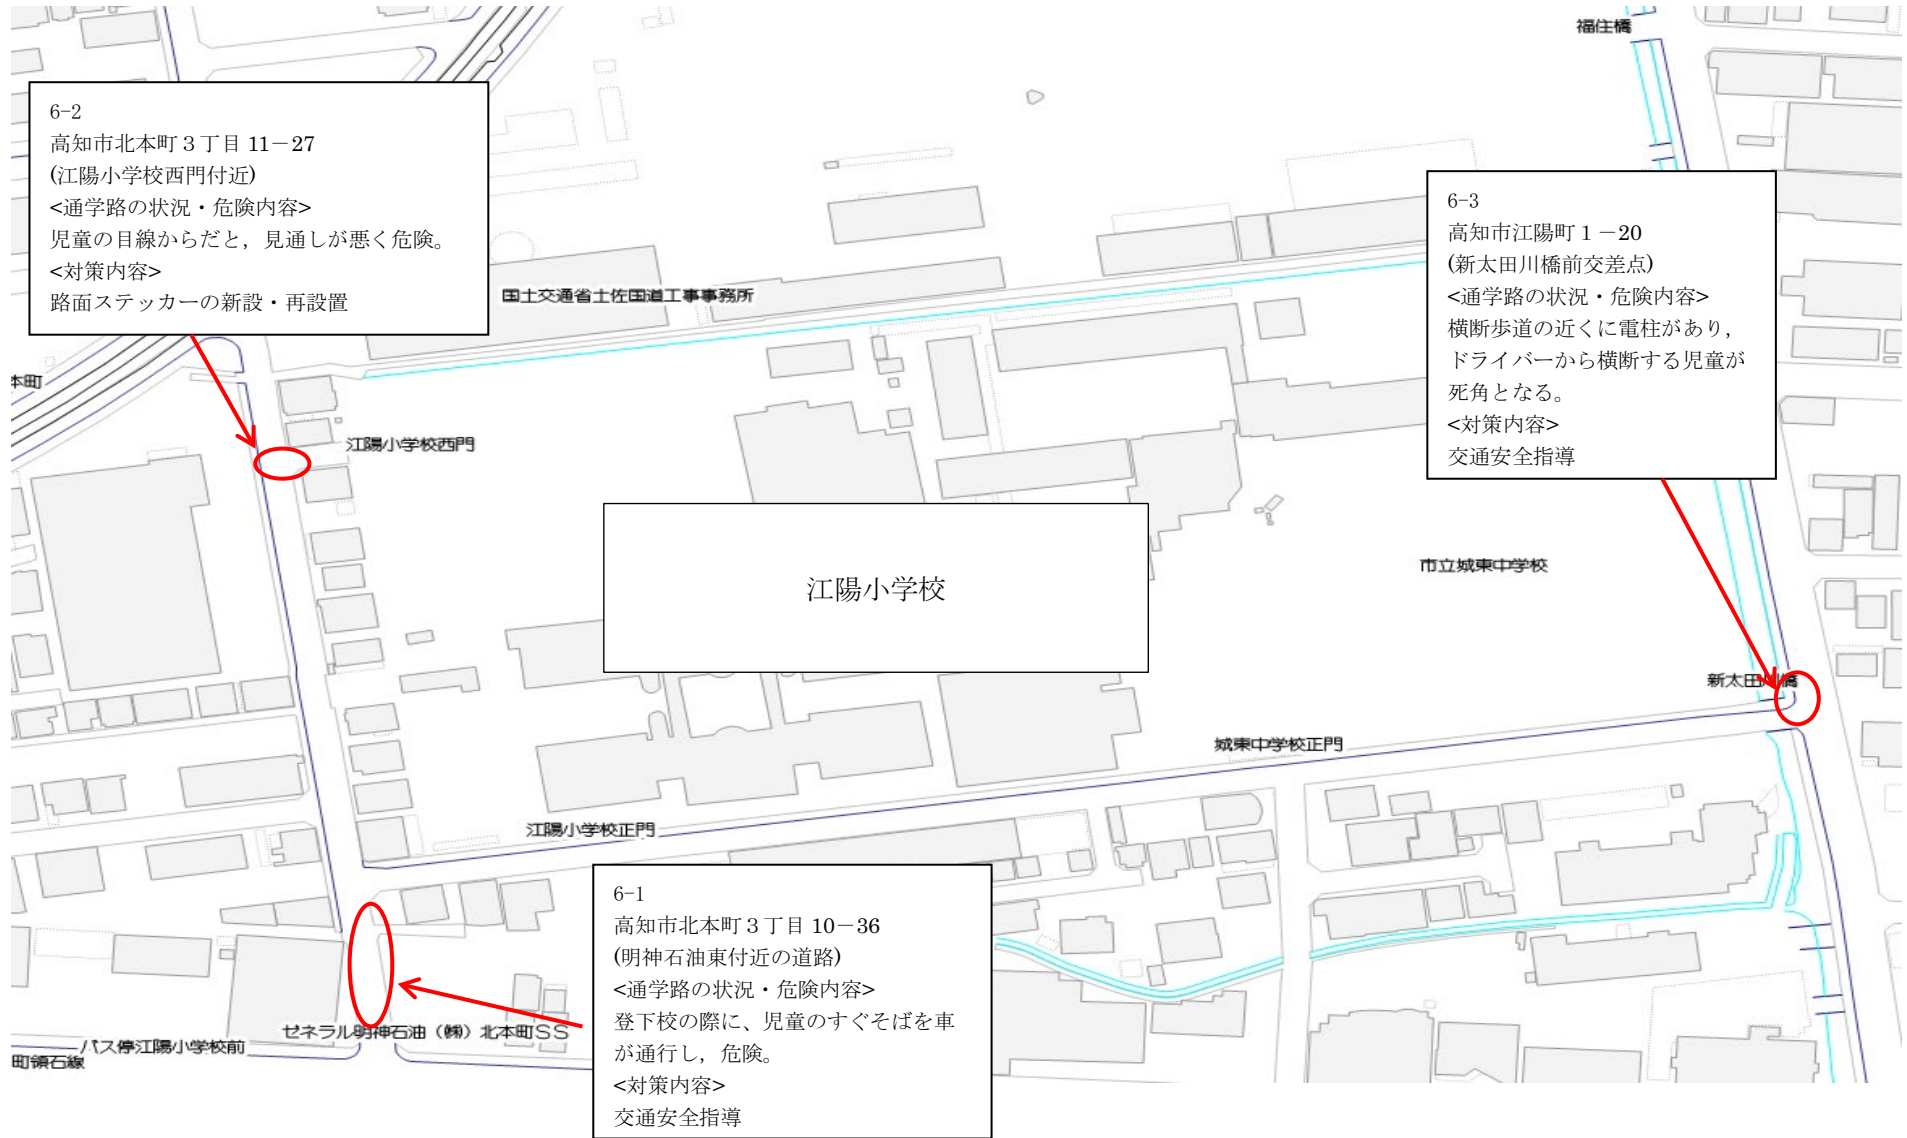
6-2
高知市北本町3丁目11-27
(江陽小学校西門付近)
<通学路の状況・危険内容>
児童の目線からだと、見通しが悪く危険。
<対策内容>
路面ステッカーの新設・再設置

6-3
高知市江陽町1-20
(新太田川橋前交差点)
<通学路の状況・危険内容>
横断歩道の近くに電柱があり、
ドライバーから横断する児童が
死角となる。
<対策内容>
交通安全指導

6-1
高知市北本町3丁目10-36
(明神石油東付近の道路)
<通学路の状況・危険内容>
登下校の際に、児童のすぐそばを車
が通行し、危険。
<対策内容>
交通安全指導

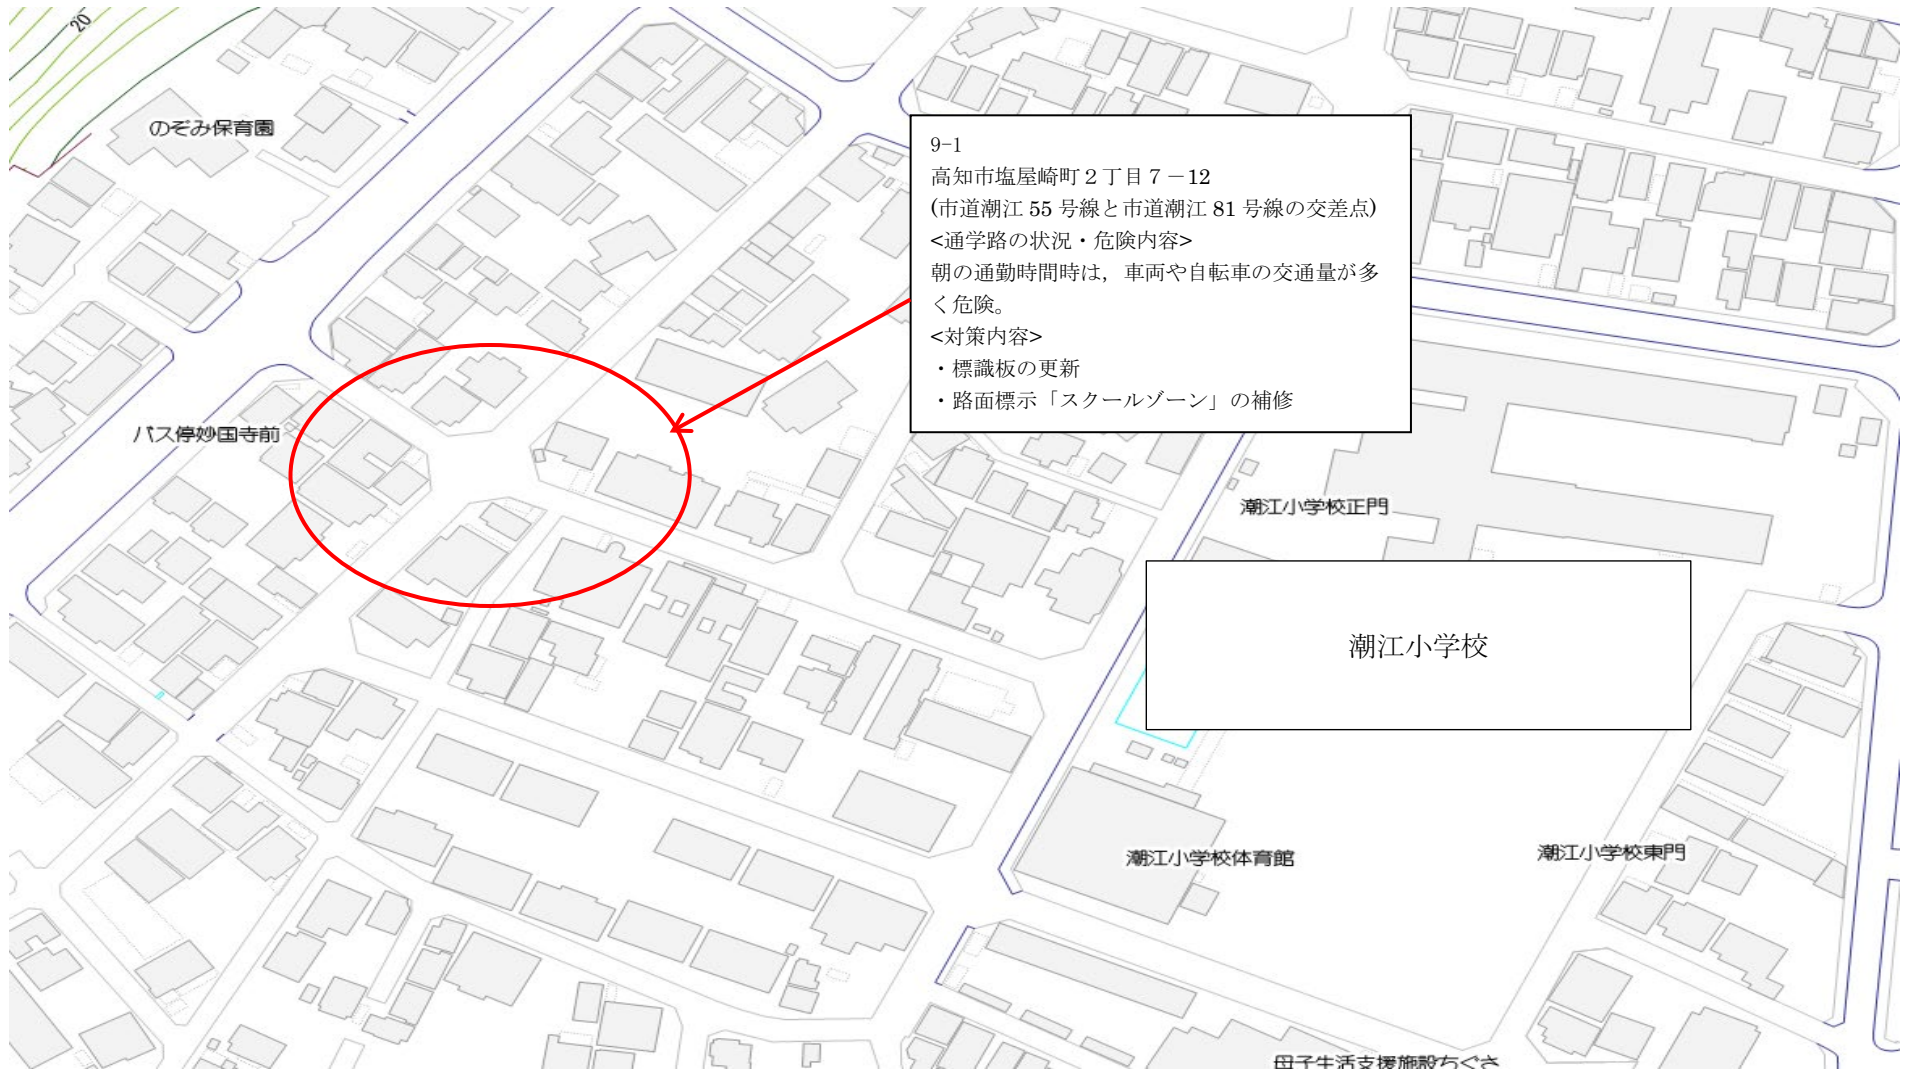
9-1
高知市塩屋崎町2丁目7-12
(市道潮江 55 号線と市道潮江 81 号線の交差点)
<通学路の状況・危険内容>
朝の通勤時間時は、車両や自転車の交通量が多く危険。
<対策内容>
・ 標識板の更新
・ 路面標示「スクールゾーン」の補修

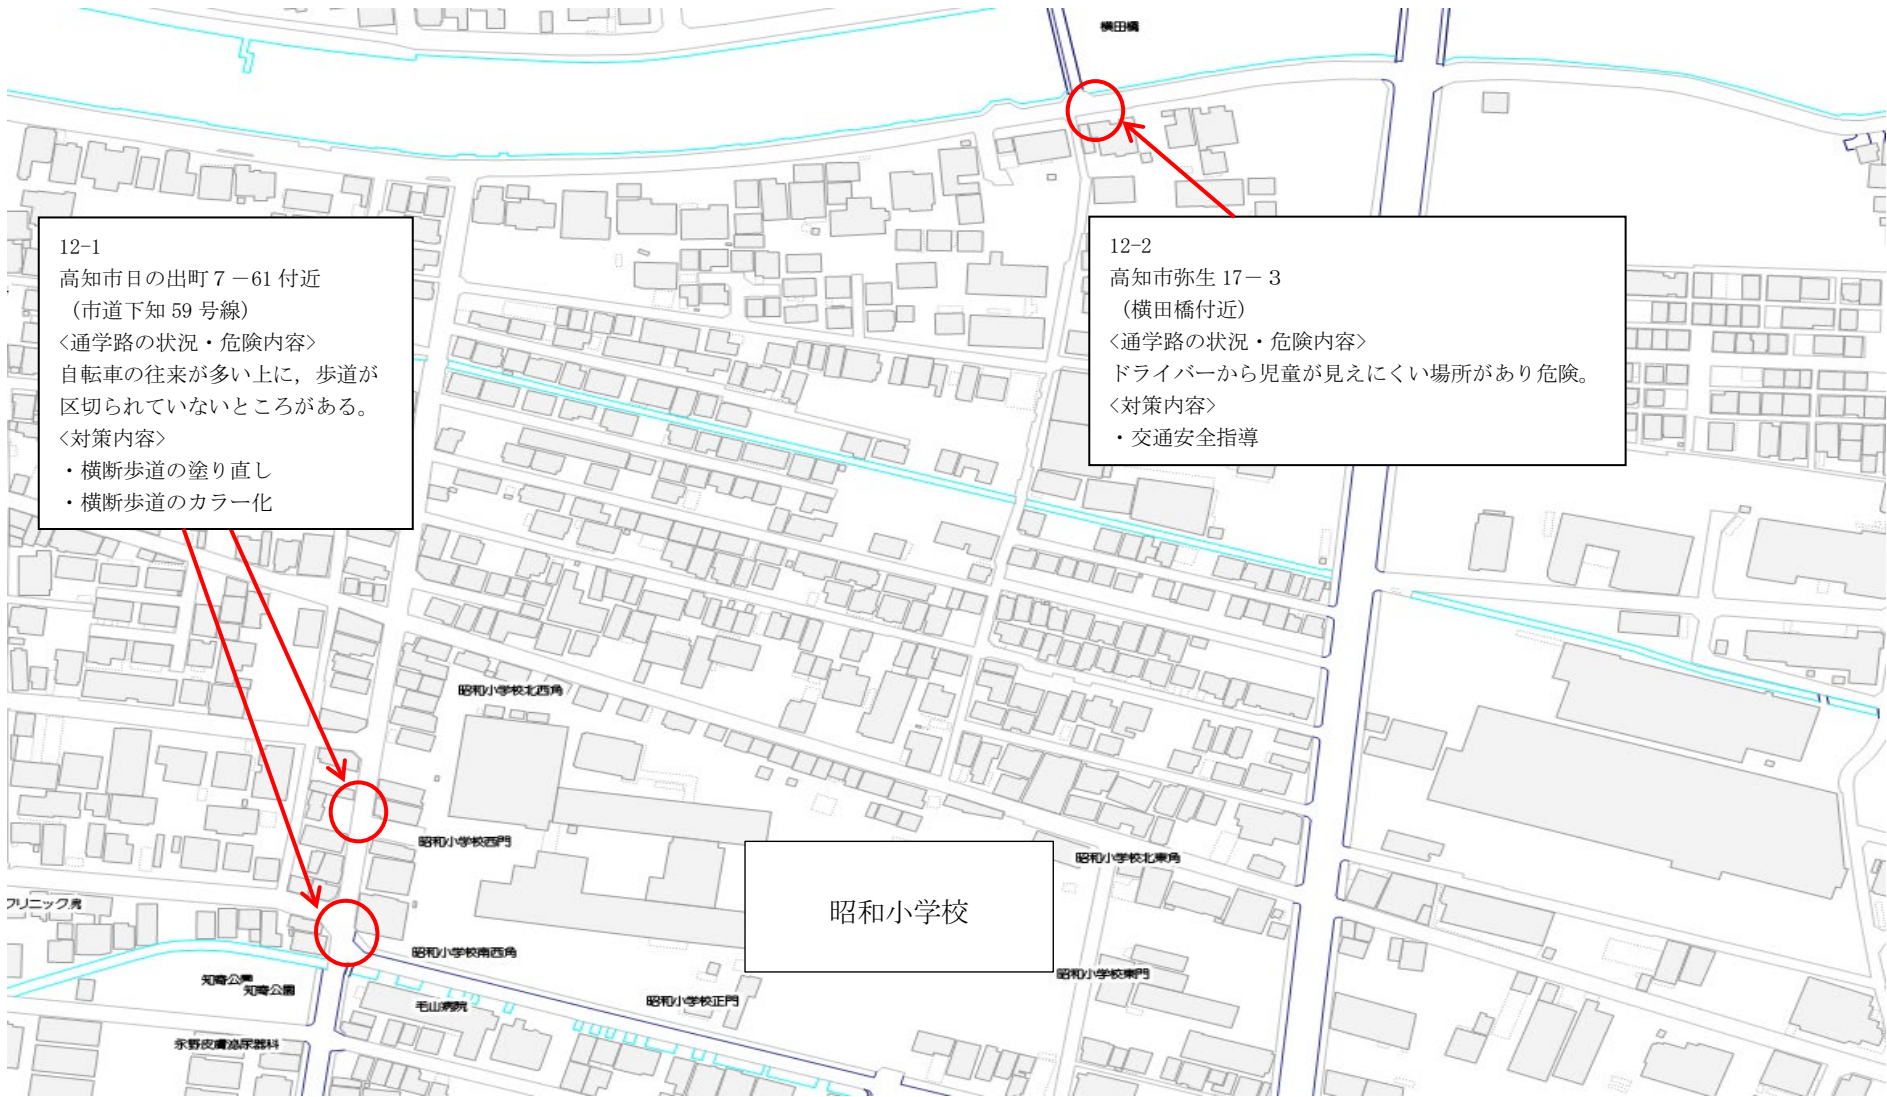
12-1
高知市日の出町7-61付近
(市道下知59号線)
〈通学路の状況・危険内容〉
自転車の往来が多い上に、歩道が区切られていないところがある。
〈対策内容〉
・横断歩道の塗り直し
・横断歩道のカラー化

12-2
高知市弥生17-3
(横田橋付近)
〈通学路の状況・危険内容〉
ドライバーから児童が見えにくい場所があり危険。
〈対策内容〉
・交通安全指導

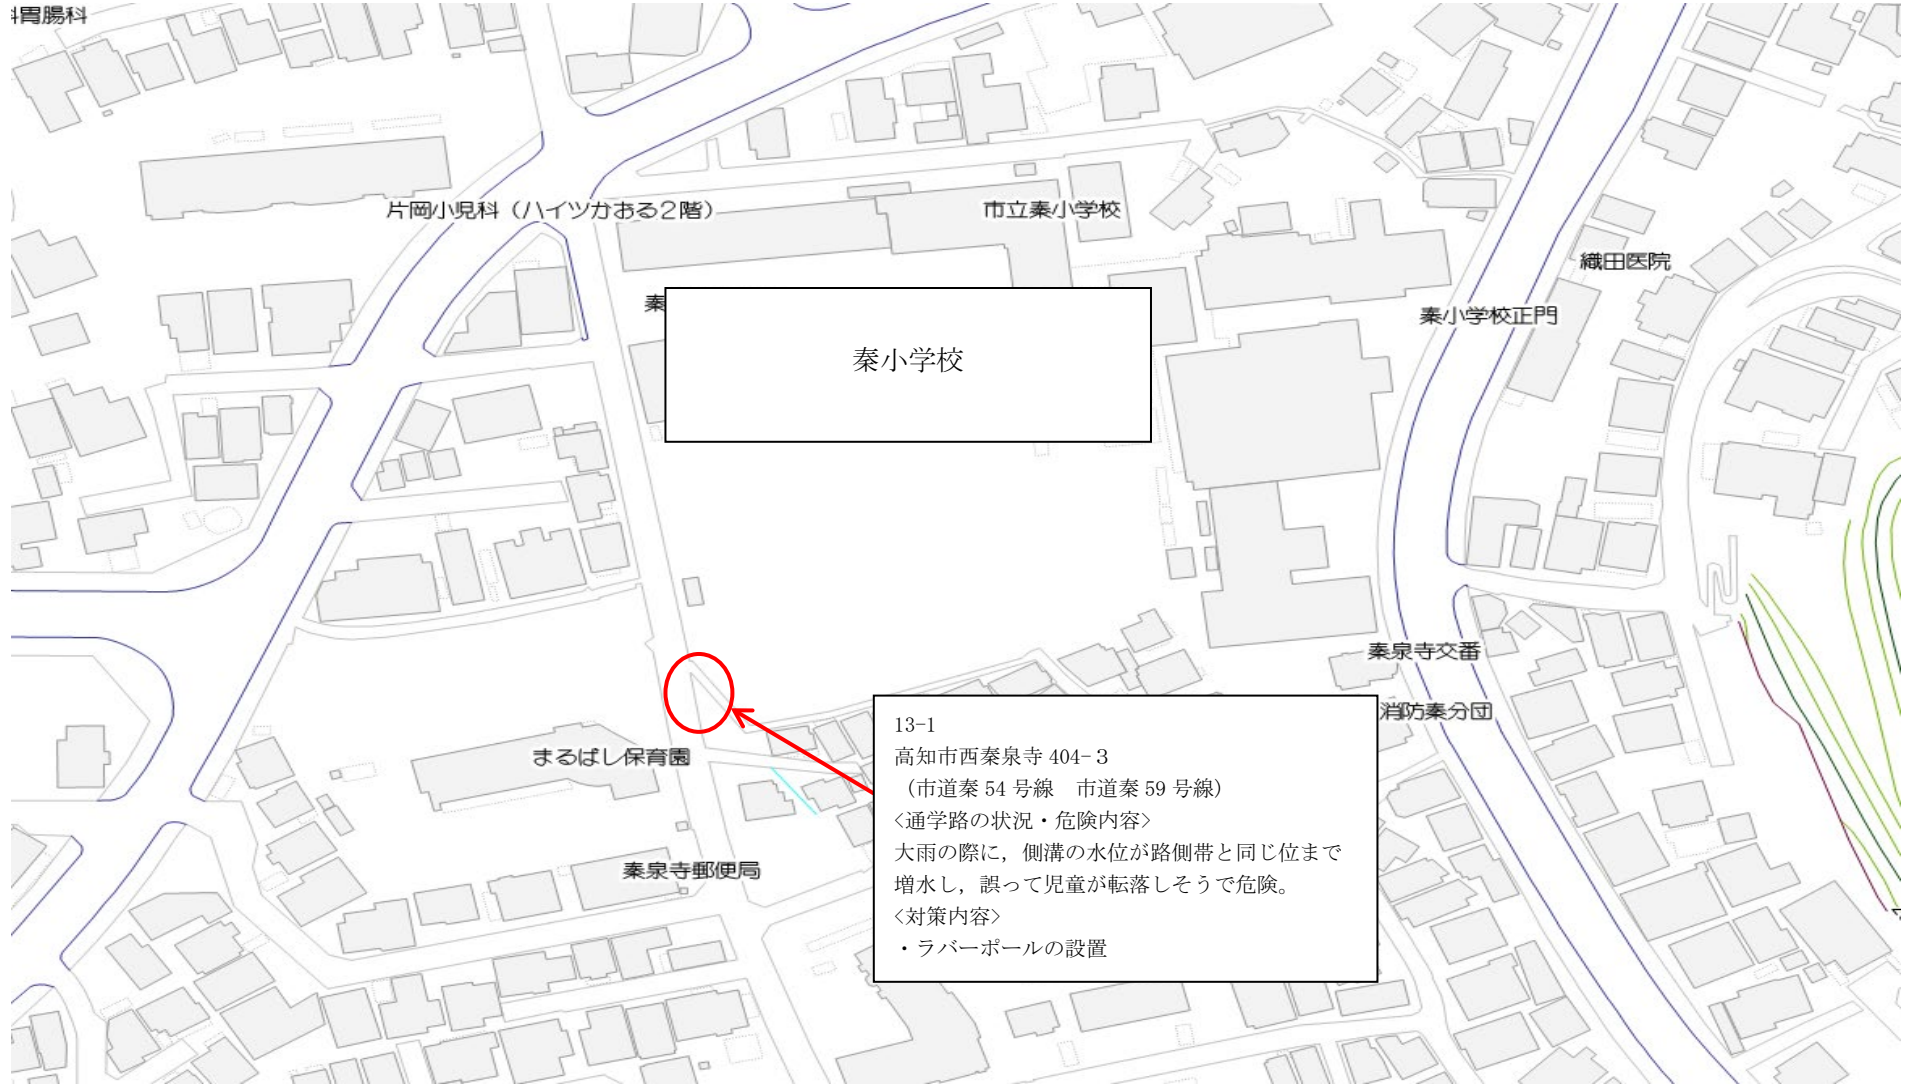
13-1
高知市西秦泉寺 404-3
(市道秦 54 号線 市道秦 59 号線)
〈通学路の状況・危険内容〉
大雨の際に、側溝の水位が路側帯と同じ位まで増水し、誤って児童が転落しそうで危険。
〈対策内容〉
・ラバーポールの設置

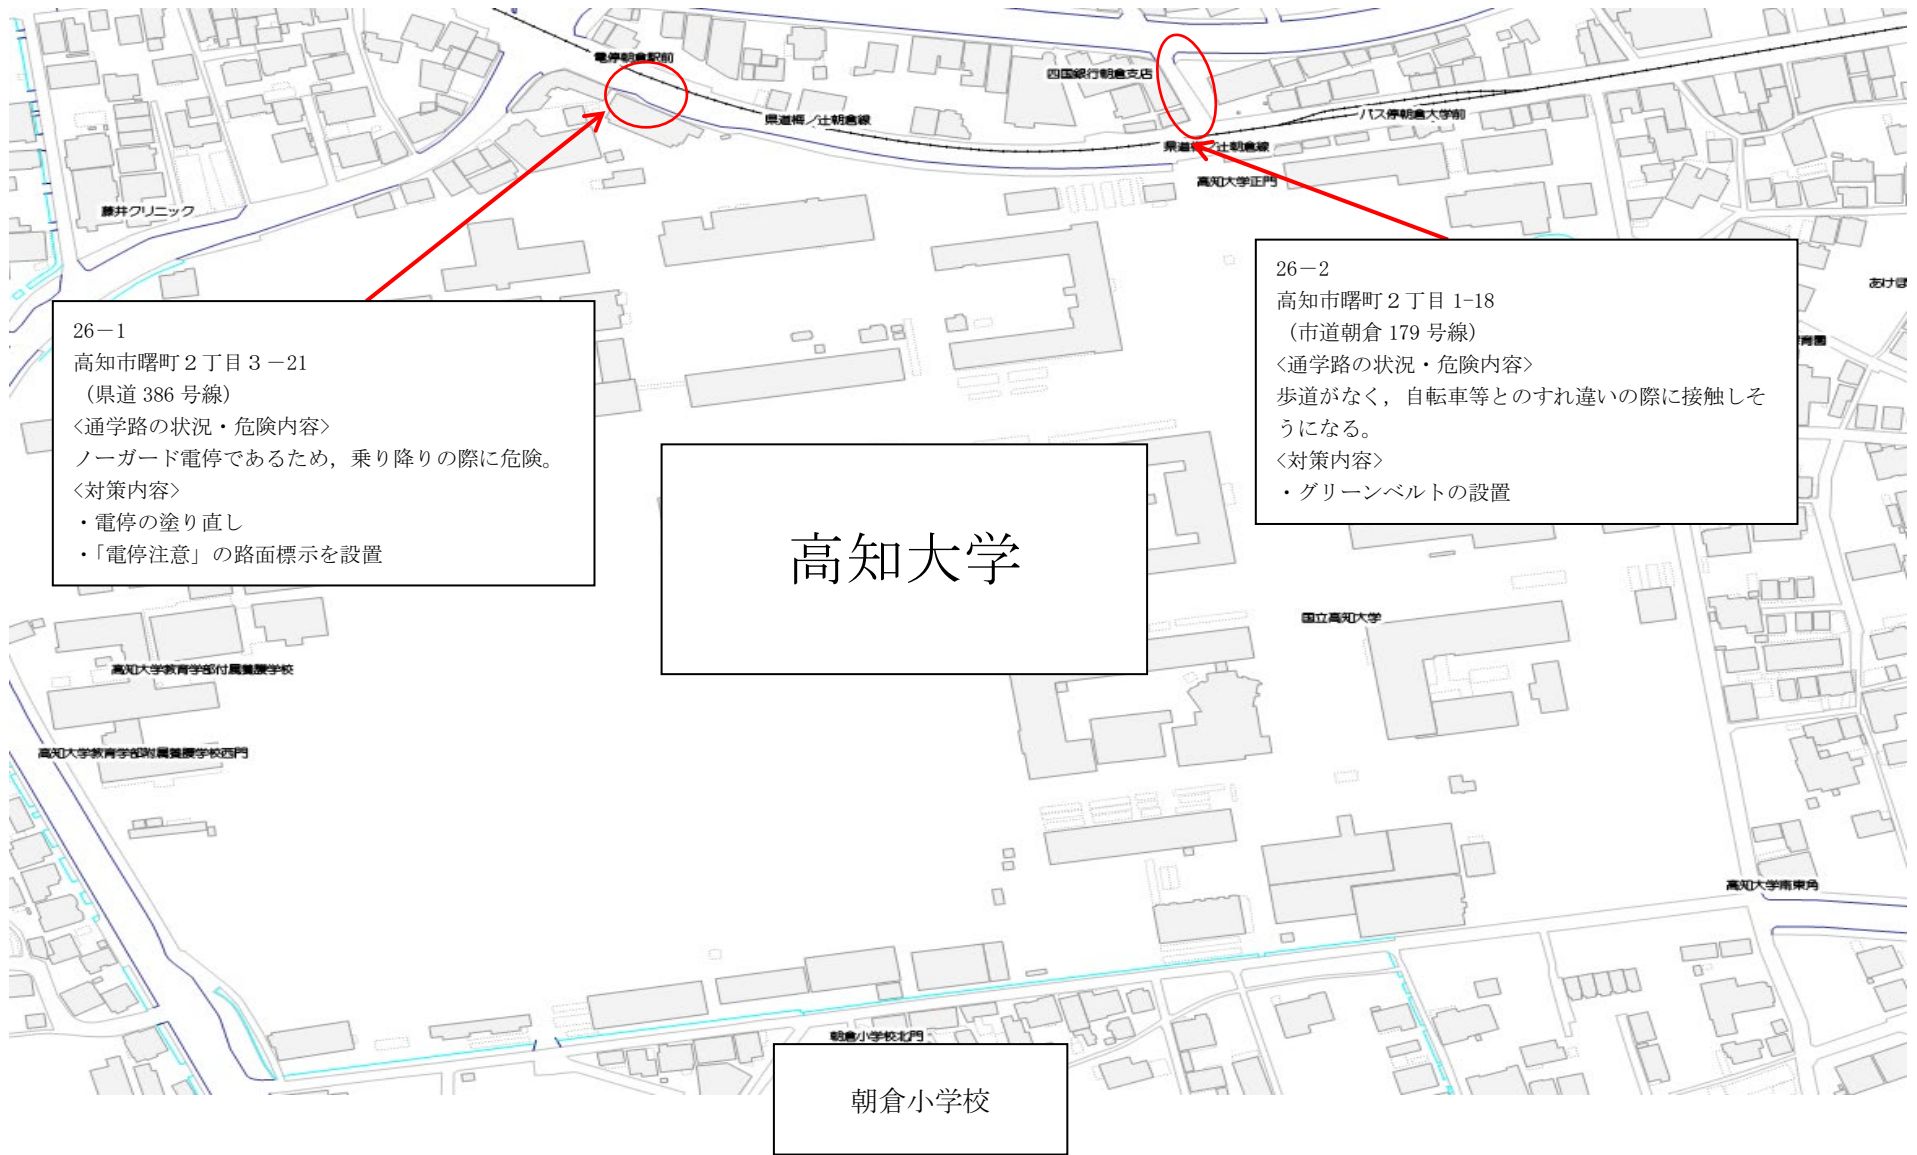
26-1
高知市曙町2丁目3-21
(県道386号線)
<通学路の状況・危険内容>
ノーガード電停であるため、乗り降りの際に危険。
<対策内容>
・電停の塗り直し
・「電停注意」の路面標示を設置

26-2
高知市曙町2丁目1-18
(市道朝倉179号線)
<通学路の状況・危険内容>
歩道がなく、自転車等とのすれ違いの際に接触しそ
うになる。
<対策内容>
・グリーンベルトの設置

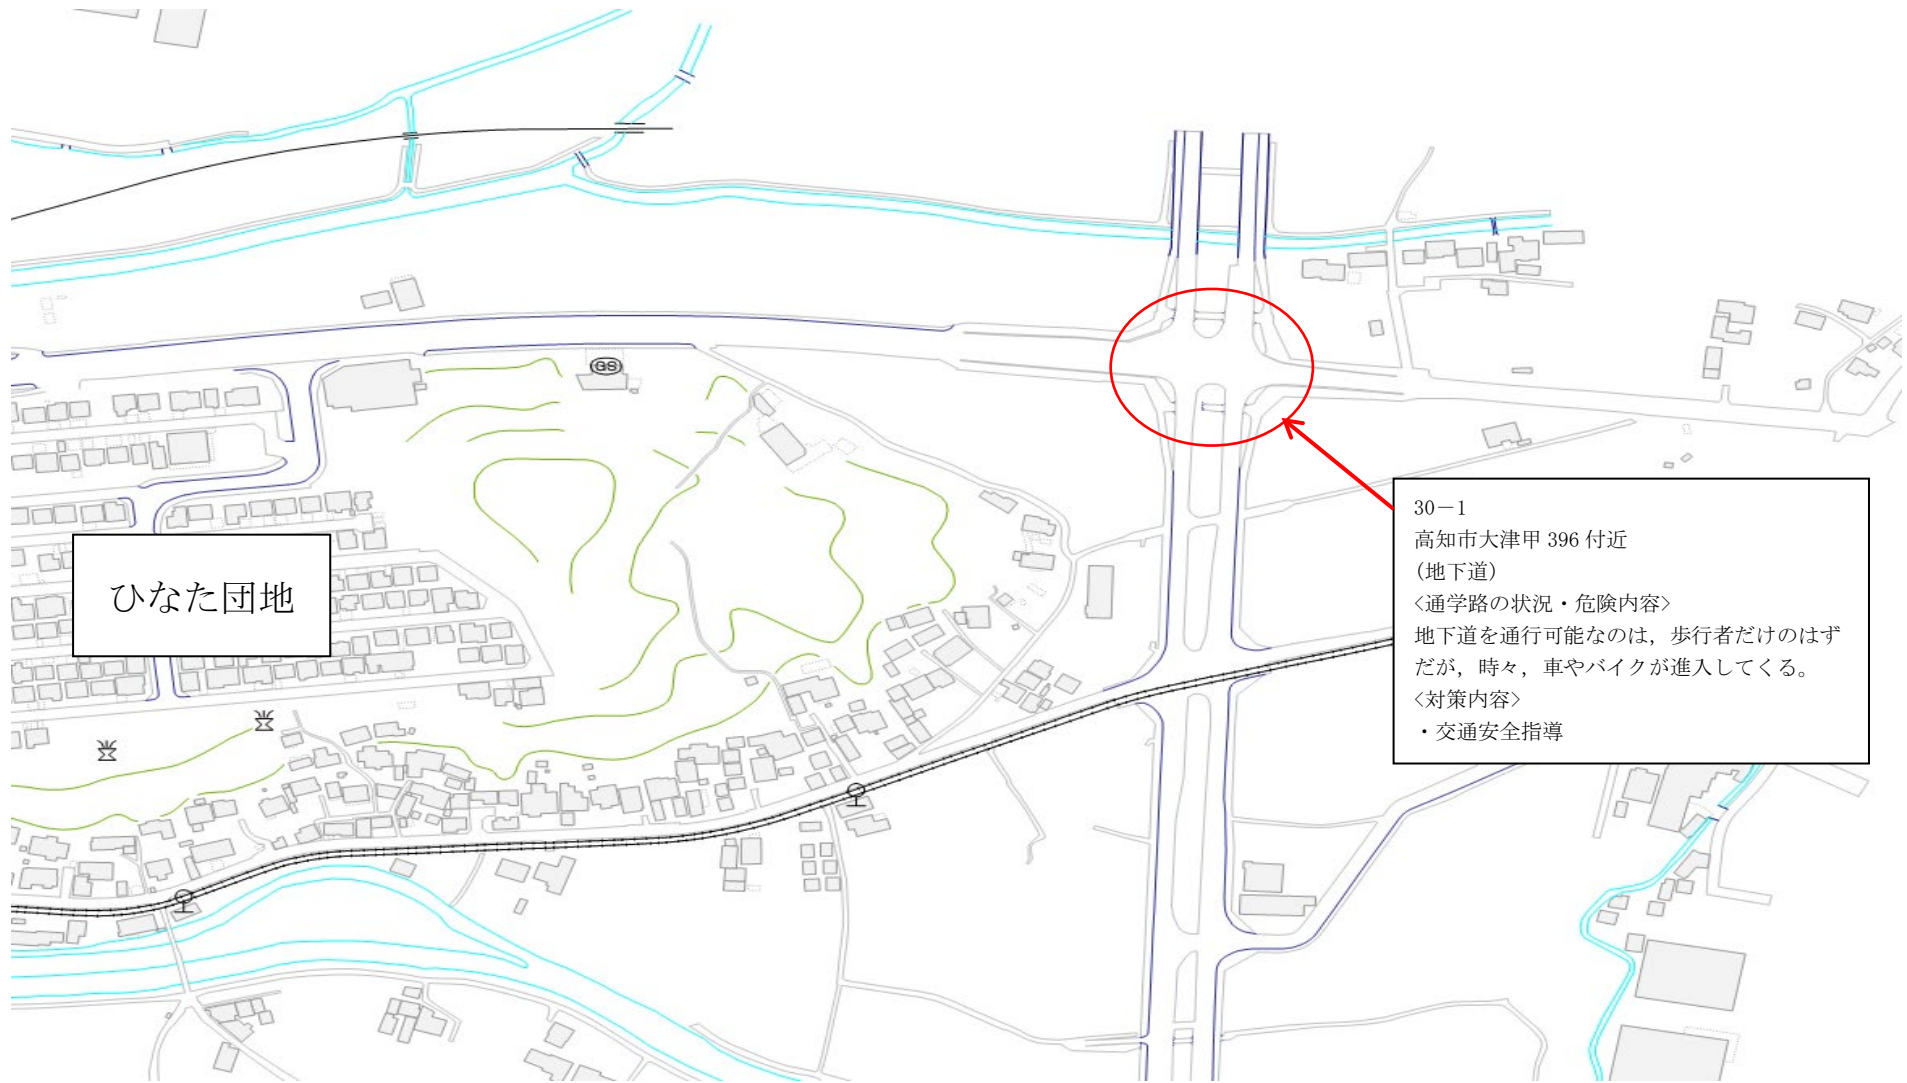
30-1
高知市大津甲 396 付近
(地下道)
<通学路の状況・危険内容>
地下道を通行可能なのは、歩行者だけのはず
だが、時々、車やバイクが進入してくる。
<対策内容>
・交通安全指導

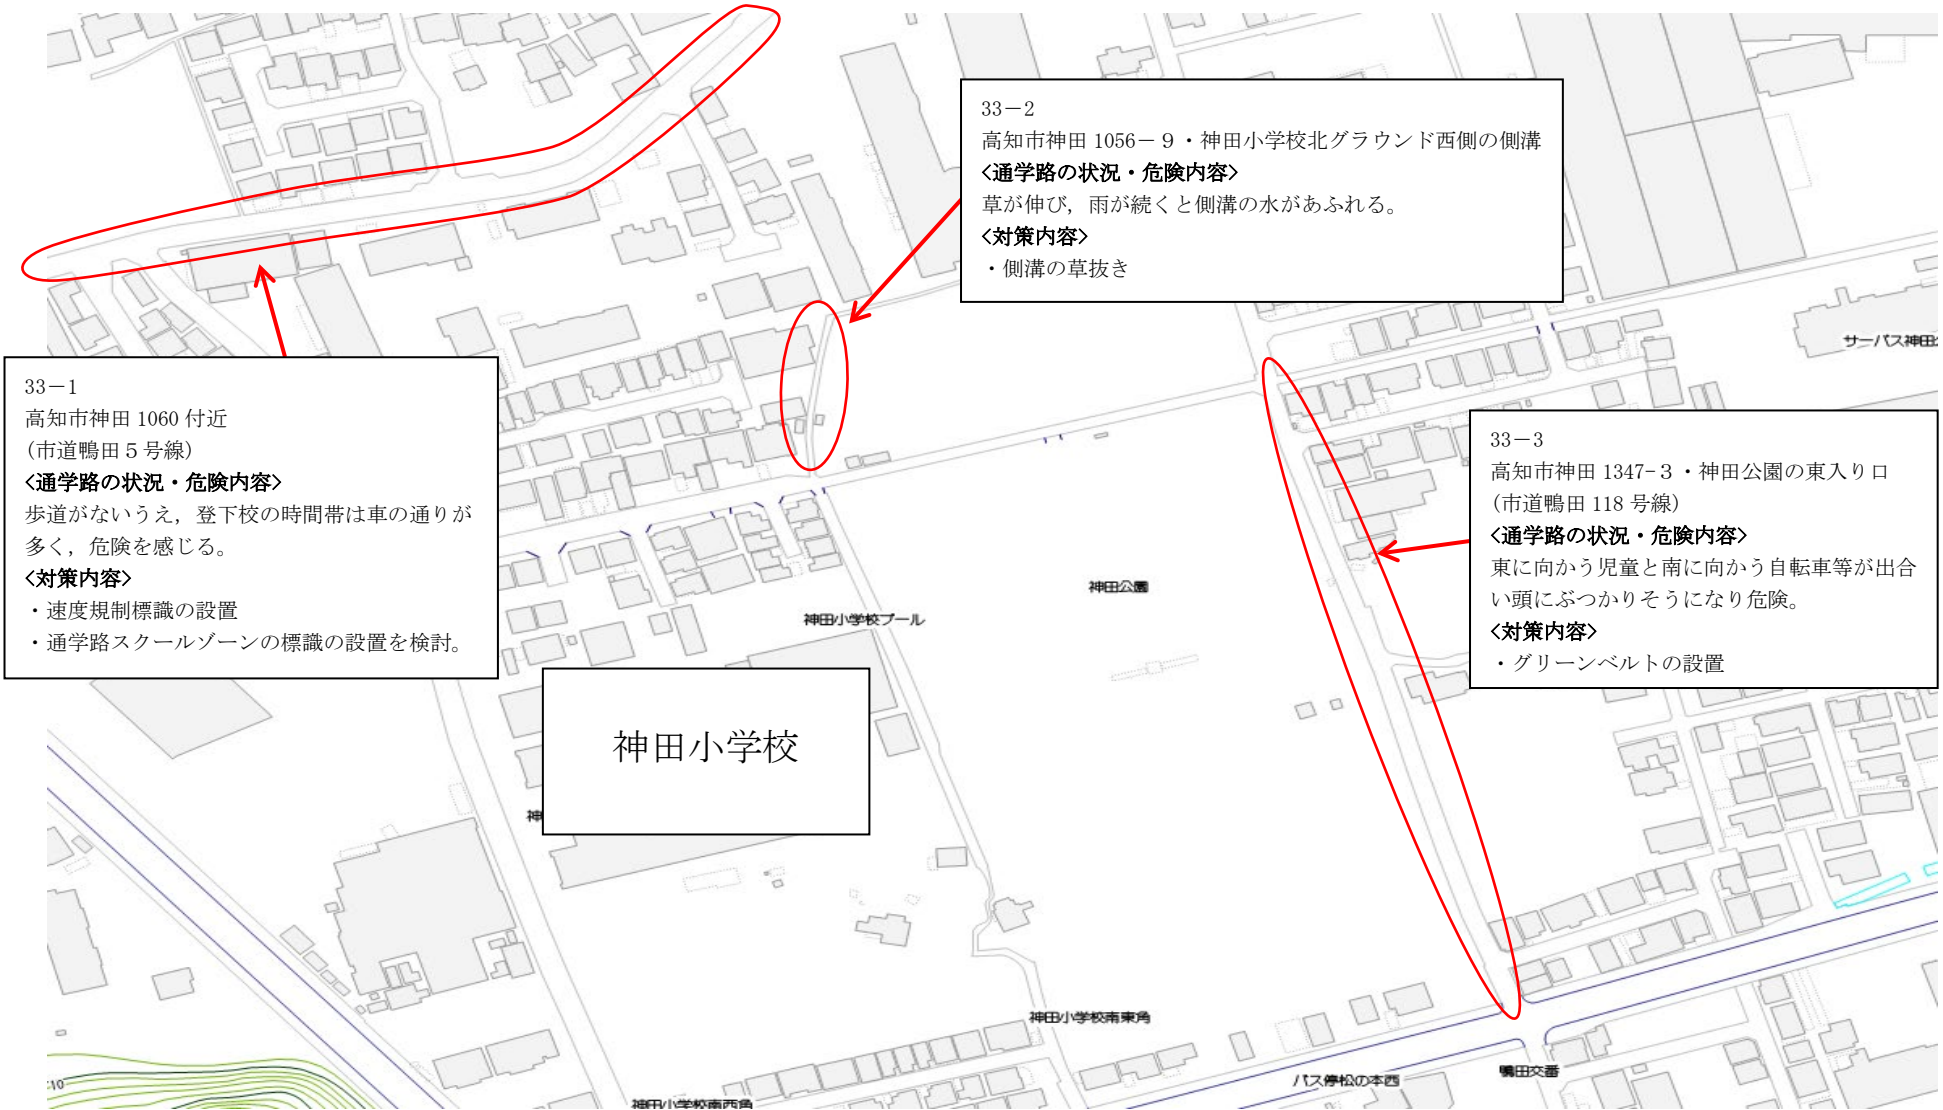
33-1
高知市神田 1060 付近
(市道鴨田 5 号線)
〈通学路の状況・危険内容〉
歩道がないうえ、登下校の時間帯は車の通りが多く、危険を感じる。
〈対策内容〉
・速度規制標識の設置
・通学路スクールゾーンの標識の設置を検討。

33-2
高知市神田 1056-9・神田小学校北グラウンド西側の側溝
〈通学路の状況・危険内容〉
草が伸び、雨が連続と側溝の水があふれる。
〈対策内容〉
・側溝の草抜き

33-3
高知市神田 1347-3・神田公園の東入り口
(市道鴨田 118 号線)
〈通学路の状況・危険内容〉
東に向かう児童と南に向かう自転車等が出合い頭にぶつかりそうになり危険。
〈対策内容〉
・グリーンベルトの設置

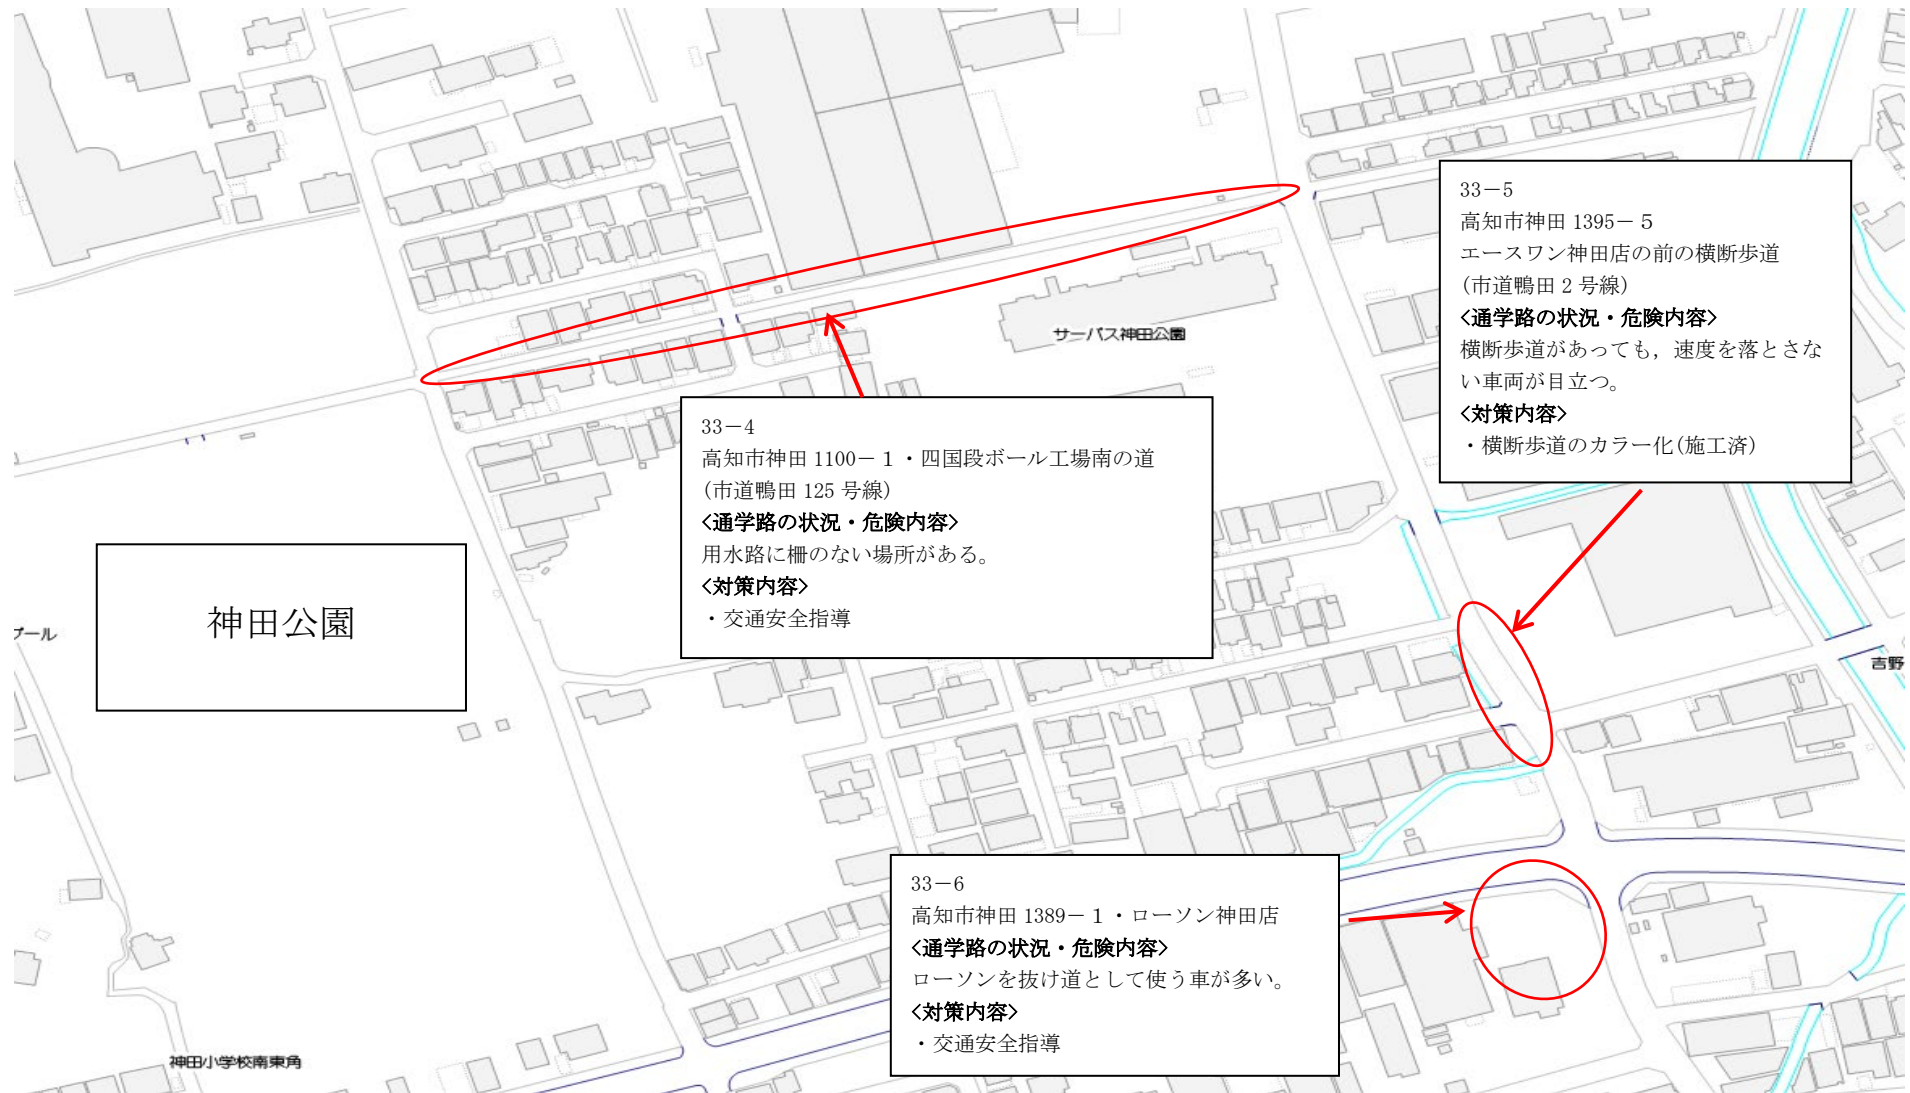
33-4
高知市神田 1100-1・四国段ボール工場南の道
(市道鴨田 125 号線)
〈通学路の状況・危険内容〉
用水路に柵のない場所がある。
〈対策内容〉
・交通安全指導

33-5
高知市神田 1395-5
エースワン神田店の前の横断歩道
(市道鴨田 2 号線)
〈通学路の状況・危険内容〉
横断歩道があっても、速度を落とさない車両が目立つ。
〈対策内容〉
・横断歩道のカラー化(施工済)

33-6
高知市神田 1389-1・ローソン神田店
〈通学路の状況・危険内容〉
ローソンを抜け道として使う車が多い。
〈対策内容〉
・交通安全指導
