# 上下水道工事での**土砂崩落事故**を 絶対に起こさないために

高知市上下水道局

### ③開削工事における事故事例集(資料)

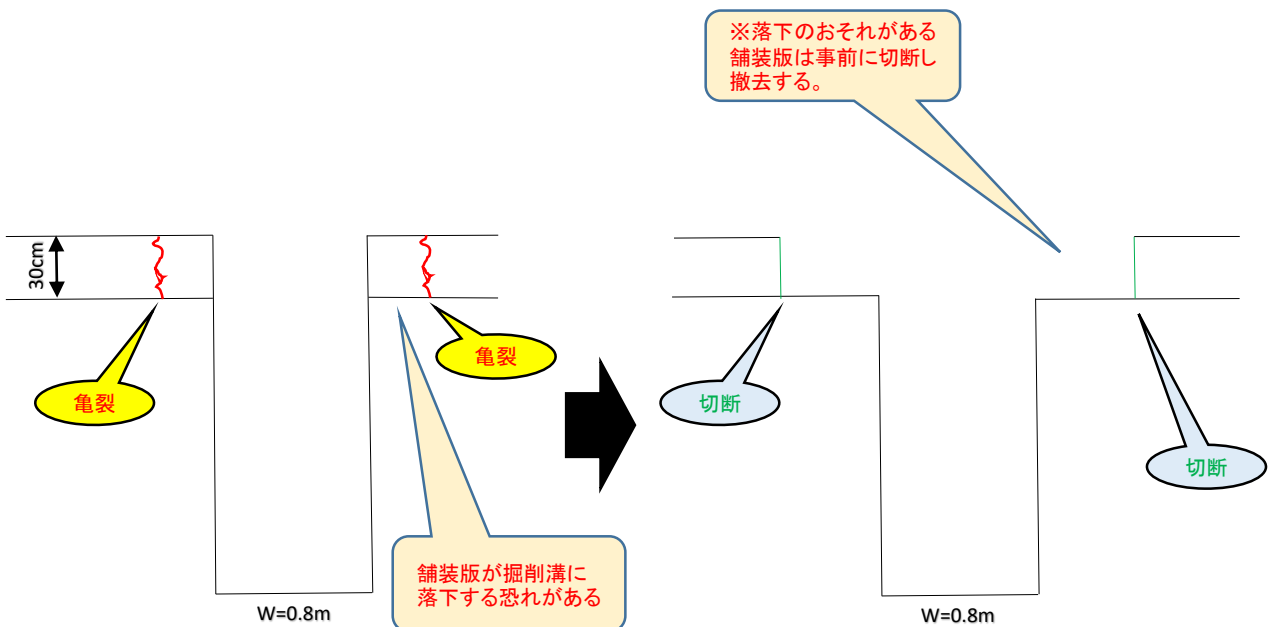
既設のアスファルト舗装厚が30cmと厚く、また縦断的に亀裂が入っていたことから、掘削断面内へ舗装版が傾いて落下する恐れがあった。

- 落下の恐れがあるアスファルト舗装を亀裂の外側で切断し撤去する。

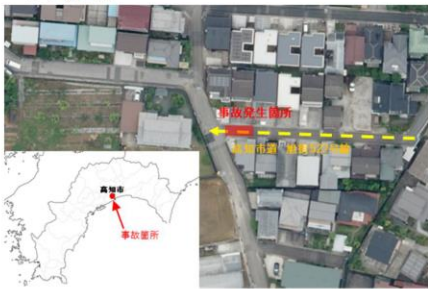
【平面図】

開削工法による下水道管の新設工事において、路面より15cm程度から岩盤が確認され、当初設計どおりに掘り進めながら軽量鋼矢板を設置することが困難となった。

そのため、重機により掘削底面（掘削深約3.2m）まで先行掘削し、崩落防止が目的の軽量鋼矢板を後から設置する作業方法とした。

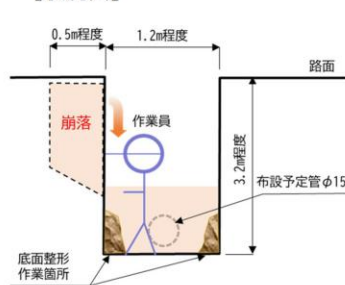
【状況図】

しかしながら、軽量鋼矢板を直立して設置するため、作業員が掘削断面内に立ち入り、電動工具で底面の整形作業を実施していたところ、側面の岩盤が崩落し、作業員が胸から腰付近まで埋まった。

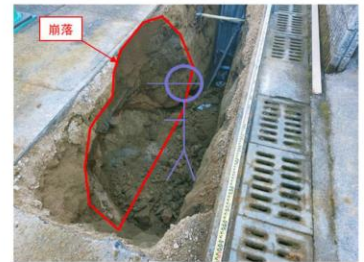
【状況写真】

- ・路上から重機で岩盤を取り壊していたが、大型の重機を使用していたため、掘削断面の隅々まで重機による取り壊しができなかったこと。
- ・軽量鋼矢板を直立して設置するため、土留め設置前に掘削断面内に立ち入り、掘削底面の整形作業を実施したこと。

側面の岩塊が崩落し、作業員が埋められた。

- ・軽量鋼矢板が先行設置できない岩盤掘削箇所への対応としては、路上から底面整形作業が可能となる小型の重機を使用し、掘削作業や底面の整形作業は、路上から全て重機で実施する。
- ・掘削完了後に吊り込むだけで安全が確保できるユニット型の土留め製品を使用し、安全が確保された後に作業員が掘削断面内に立ち入ることを徹底する。

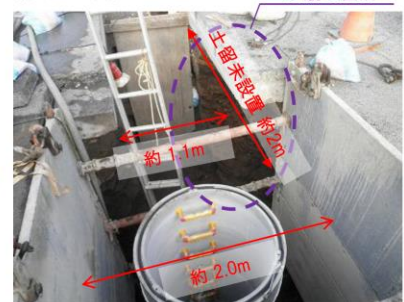
【状況写真】

- 発生日 : 平成29年11月7日（火）
- 発生場所 : 大分県中津市
- 工事概要 : 管路施設工（リブ付VUφ200・φ150）  
〔路線延長 L=513.98m マンホール工 13箇所  
取付管及びます工 29箇所 付帯工 1式 他〕
- 事故内容 : 1号マンホール下流側の管渠をマンホールへ接続する作業を行う際に、管渠部分の土留を設置しておらず、背面の土砂が崩れ、作業員が巻き込まれて死亡したもの。
- 第三者損害 : なし
- 報道 : あり

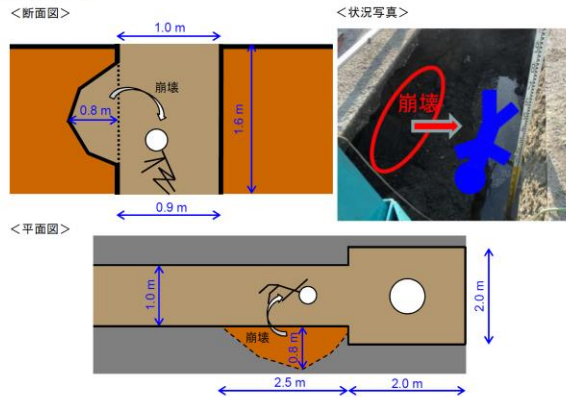
【状況】

- ・事故当日は下水道管路の布設のための掘削作業を実施しており、被災者は工事の現場代理人として作業を指揮する立場であったが、掘削面に立ち入り作業も行っていた。
- ・施工計画において建込み簡易土留め工法を予定していたが、現場では建込み式の軽量鋼矢板工法を採用し、1.6m掘削したところで、矢板を設置する前に、建込みの支障となる石などの除去作業のため、複数の作業員が掘削面に立ち入った。
- ・被災者が掘削面内において、中腰で作業を行っていた際に掘削側面の土砂が崩壊し全身が土砂で埋まった。

1. 掘削の高さが1.5メートル以上の場合、矢板設置前における掘削面への立入の禁止を徹底する。
2. 作業指揮者を明確にし、作業全体を見渡せる位置に配置して、作業手順や作業の安全性を監視する。
3. 現場作業に即した作業手順書に見直し、実際の作業に対してKY活動を実施する。
4. 発注者は工事現場へのパトロールを実施し、施工計画書に基づく作業や安全管理の実施について確認する。

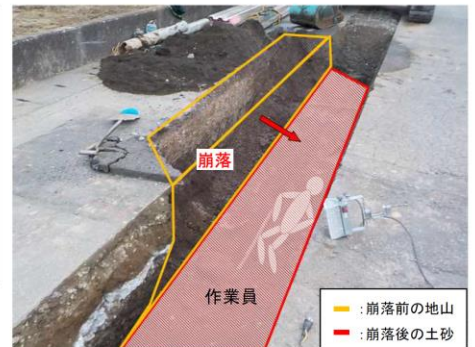
【状況写真】

開削工法による下水道管の布設工事（夜間施工）において、深さ約2.5mの掘削穴の埋戻し作業中に、管頂部まで（約2.1mの深さまで）埋戻した状態で、土留め矢板を引き抜いた後、埋戻し土を敷き均すために作業員が掘削穴へ下りた際に、側面の土砂が崩落した。

- ・作業がはかどっていたため、管渠を8m施工した後、追加で4m施工したが、埋戻し時点では進捗が遅れてしまったため、遅れを取り戻そうとして施工計画書に記載された施工手順を順守せずに埋戻し作業を行なってしまった（深さ1.5m以上で土留め矢板を撤去していた）
- ・元請負者（現場代理人、主任技術者）や地山の掘削及び土留支保作業主任者による安全確認が不十分であった

①施工計画書に基づく作業手順の徹底

埋戻し作業において深さ1.5m未満の状態での掘削及び土留支保作業主任者による安全確認が終わった後に、土留め矢板を撤去するよう徹底する。作業開始前に現場代理人、作業主任者と作業員にて、当日の作業内容や危険箇所について情報を共有し、作業手順の順守を徹底する。

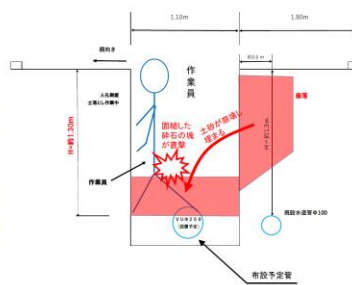
【状況図】 (横から見た状況図)

開削工法による下水管の布設替え工事において、既設管撤去後の深さ約1.3mの掘削穴の中で、作業員が土留め矢板設置の事前作業のため、人孔側面に付着した土を落としていたところ、背後の土砂が崩壊し、土砂に含まれていた路盤と思われる固結した碎石の塊(幅約600mm×長さ約800mm×厚さ約250mm)が作業員の腰を強打し意識不明となった。別の作業員により掘削穴から救助され救急搬送されたが、死亡が確認された。

・水道管(掘削側面から約60cm)が平行に埋設されていたが、水道管まわりの土砂および地山の状況を確認せずに予定施工範囲すべての掘削作業を行ったこと。

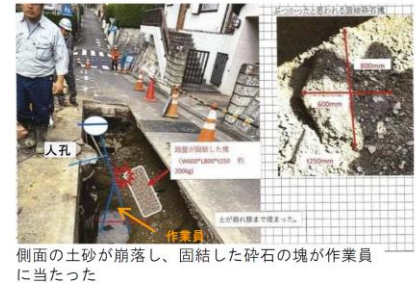
【状況写真】

- ・既設管の撤去時は掘削深さが1.3mと浅いため、土留の必要性の判断をせず作業を行ったこと。

側面の土砂が崩落し、固結した碎石の塊が作業員に当たった

- ・近接する地下埋設物の状況確認を徹底する。
- ・掘削時に地山の状況を目視、スコップなどにより確認し、1.5m未満でも土留設置の必要性の判断を必ず行う。
- ・全スパン掘削は行わず、段階的に土留を設置する。
- ・土留め設置前の掘削穴には地山の状況を確認したうえで入り全員で声掛け、監視を徹底する。
- ・発注者においても、掘削深さが1.5m未満の場合も、土留の必要性の判断を行うことについて施工計画段階で確認する。

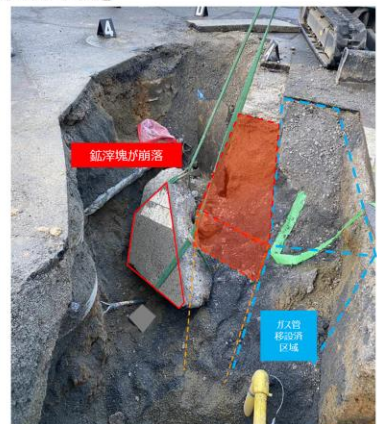
【状況写真】

- 発生日時: 令和6年1月10日(水) 午後14時30分頃
- 発生場所: 福岡県北九州市八幡東区清田二丁目地内
- 報道: あり
- 工事概要: 側溝300~500mm他 L=676.20m
- 事故内容: 側溝新設に伴う水道管の切り替えを行うため、元請業者がバックホウにより掘削作業を行った後、掘削箇所(深さ1.35m)に水道工事業者(下請け)の作業員が入り、かがんで検測していたところ、側壁の鉋滓が剥がれ落下。作業員は鉋滓塊の下敷きとなり死亡した。

側面の鉋滓塊が崩落し、作業員が下敷きとなった。

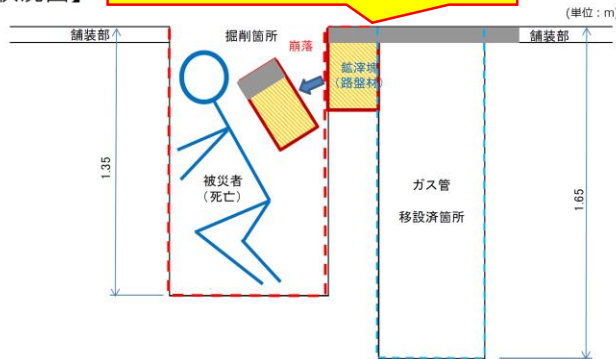
【状況図】

既設地下埋設物に近接時の掘削は要注意!

※掘削深が浅くても、舗装版・安定処理した路盤が落下すると重大事故になります。

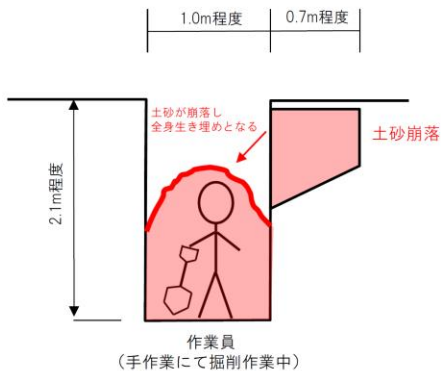
【状況図】

■事故内容： 開削工法による下水道管の新設工事において、バックホウによる掘削作業（幅1.0m、延長4.0m、掘削深約2.1m程度）を行った後、土留め矢板を設置するために、作業員がスコップにより手作業で掘削をしていたところ、側面の土砂が崩落し、作業員が全身生き埋めとなった。

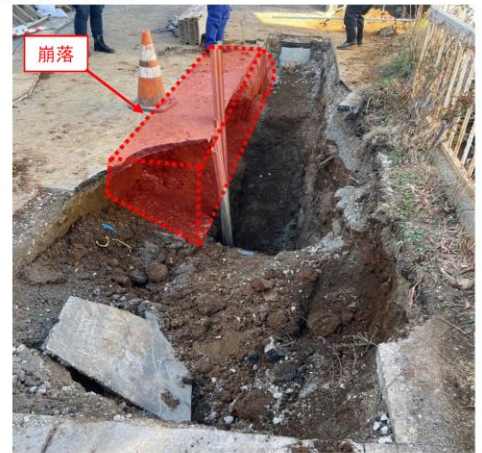
【状況写真】

側面の地山が崩落し、作業員が埋められた。
