# 高知市立長浜小学校児童プール事故検証報告書

令和7年3月

高知市立長浜小学校児童プール事故検証委員会

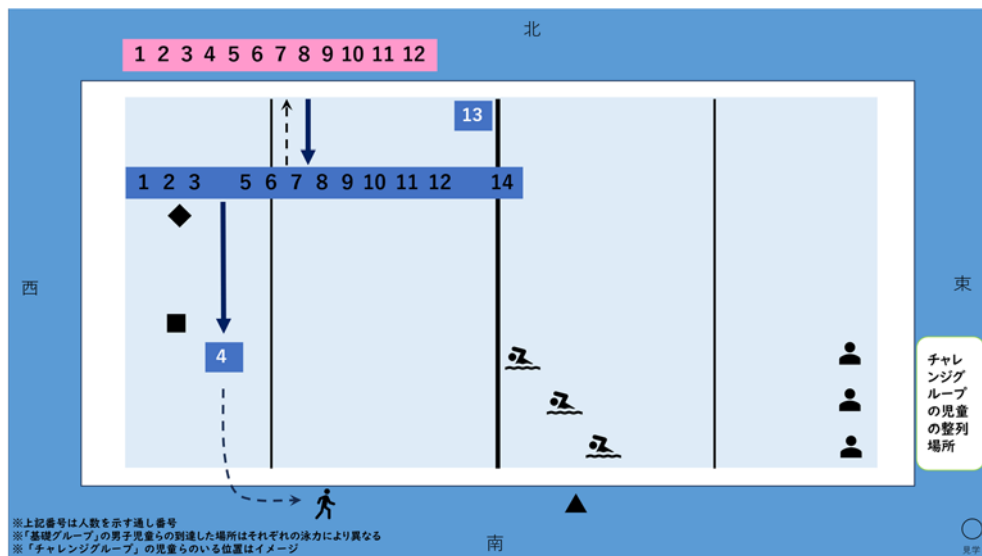
図 1 7 「男子け伸びばた足」の 2 本目

男子「け伸びばた足」（やり直し）の際、1名の児童が南側までの16mを泳ぎ切っている（図17）。2組担任、1組担任、さらには他の児童も、その泳ぎを見届けていた（その児童はそのまま「チャレンジグループ」へ合流）。北側から南側へ泳ぐという動機付けからも、この児童に注目が集まり、風汰さんへの気づきや発見に繋がらなかったことが考えられる（その児童に非はない）。

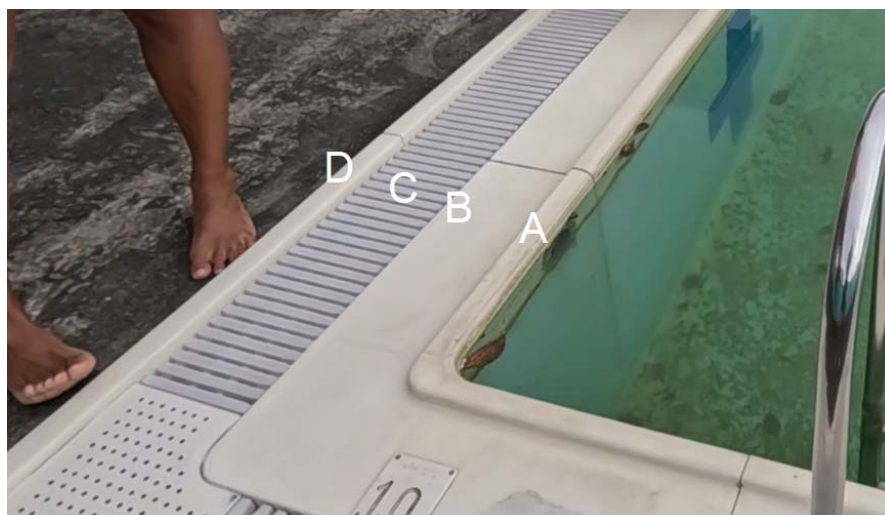
図1に示すように、オーバーフローには、なぎさ式フラットデッキを採用している。プールから溢れた水が、海岸の汀（なぎさ）にて海水がまるで砂に吸い込まれていくような雰囲気、オーバーフロー溝に吸い込まれていくデッキである。プール底から1.00 m（最浅部）、1.20 m（最深部）で、高さ0.01 mほど、幅0.05 mほどの突起の縁（記号A）でプール水の外部流出を抑えている。縁の外側には記号Aから記号Bに向けて、外側に向けて低くなるわずかな傾斜があり、その先にオーバーフロー溝（記号C）がある。その開口部には格子状のグリルがはめてある。グリルのさらに外側には突起の縁（記号D）があり、オーバーフローを超えたプール水がプールサイドに漏れ出るのを防いでいる。

図 1 長浜小学校のプールのオーバーフロー。下方に写りこんでいる数字の 1.0 は m 単位で設計水深を示す

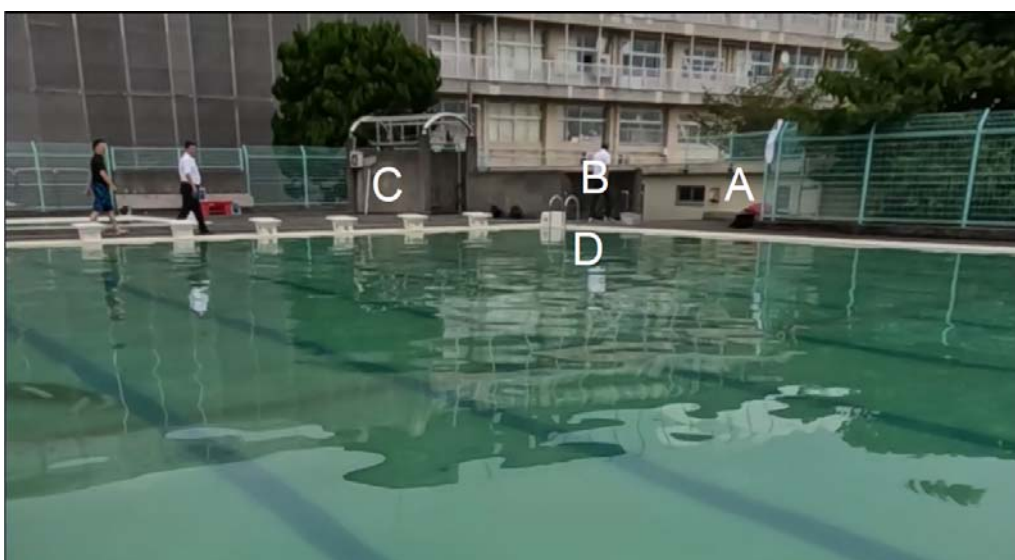
図 3 長浜小学校のプールの付帯設備

プール付帯設備は、主プールから見て北東の角に集中している。ここには男女更衣室、便所、機械室、足洗場、シャワーコーナーなどがある。更衣室（記号 A）から出た児童は、階段（記号 B）を上りプールサイドに上がることになる。シャワー（記号 C）を浴びてからもっとも近い位置にある入退水梯子の位置は北東の角（記号 D）で、次に北西の角、さらに南東、南西と続く。

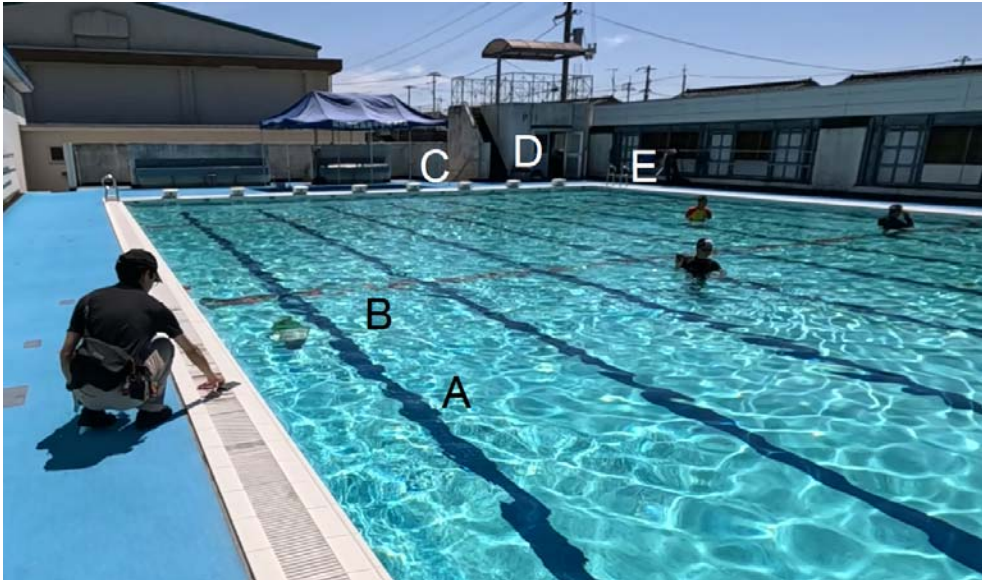
図5にプールを北西側の角から南東側の角に向かって撮影した写真を示す。プール底とプール側面の塗装は青であり、コース毎に紺色のライン（記号 A）が引いてある。さらに長辺方向の5 m位置、12.5 m位置、20 m位置にそれぞれプールの横方向を横断するように赤色のライン（記号 B）が引いてある。最深部はプール長辺方向の12.5 mに位置する。北側壁面直下のプール底には排水口がある。

図 5 南海中学校のプールの全体像。東側スタート台を眺める

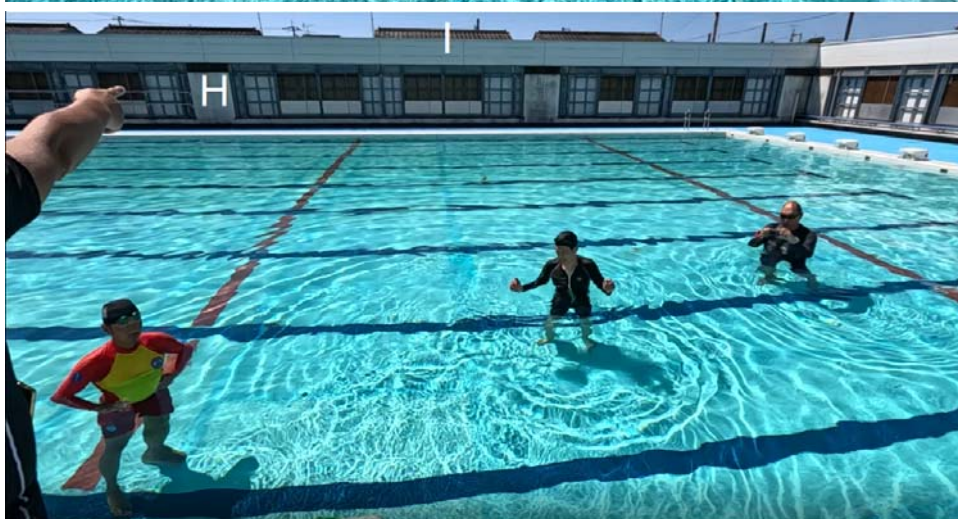
中の写真は南側を示している。西側に引き続き高さ約3mの窓のついた壁（記号F）で覆われている。特に記号Hで示した白色の壁は、プール水面に映りこんでいる様子が見える。さらに、その向こうには民家の家屋の屋根（記号I）が見られる。この屋根はプール水面に映りこんでいるようには見えない。

図7 プールの周囲像。上：西側、中：南側、下：北側を向いてそれぞれ撮影した

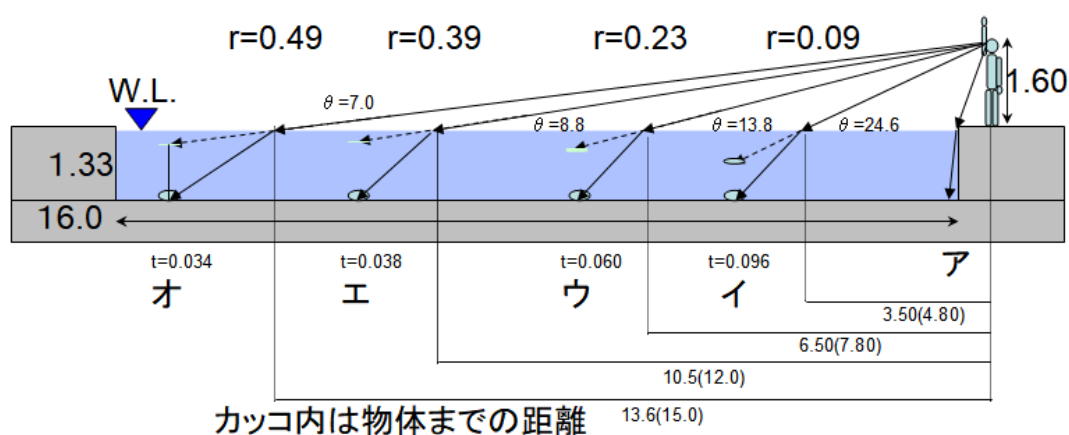
図 1 6 南海中学校プールに水を張った状態での水面反射率  $r$

る光の反射率は 0.09 であり、入射してきた光のうち 9%が反射し、残り 91%が水中に透過することになる。位置記号 オに沈んでいる物体を見た時の水面における光の反射率は 0.49 であり、入射してきた光のうち 49%が反射し、残り 51%が水中に透過することになる。通常は  $r > 0.2$  で水面反射が目立つようになる。

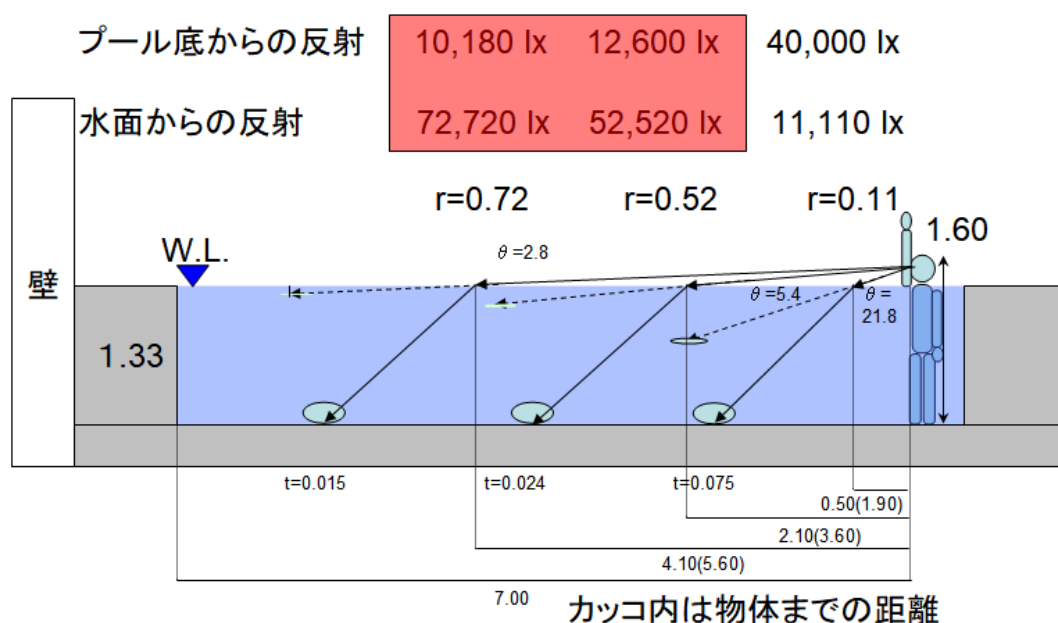
図 19 南海中学校プールに水を張った状態での光の反射強度。  
赤色の反映部分は水面からの反射が優位になる条件

それでは、身長 1.60 m の人が深さ 1.33 m のプールの中から 7.00 m の範囲を見渡して厚さ  $t=0.2$  m の物体が沈んでいる様子を見た時の光の反射率と光強度を図 19 に示す。天候 快晴 10,000 lx で直射日光 100,000 lx が白壁から反射して、その反射率  $r=0.91$  さらにプール底反射率を  $r=0.5$  とした。

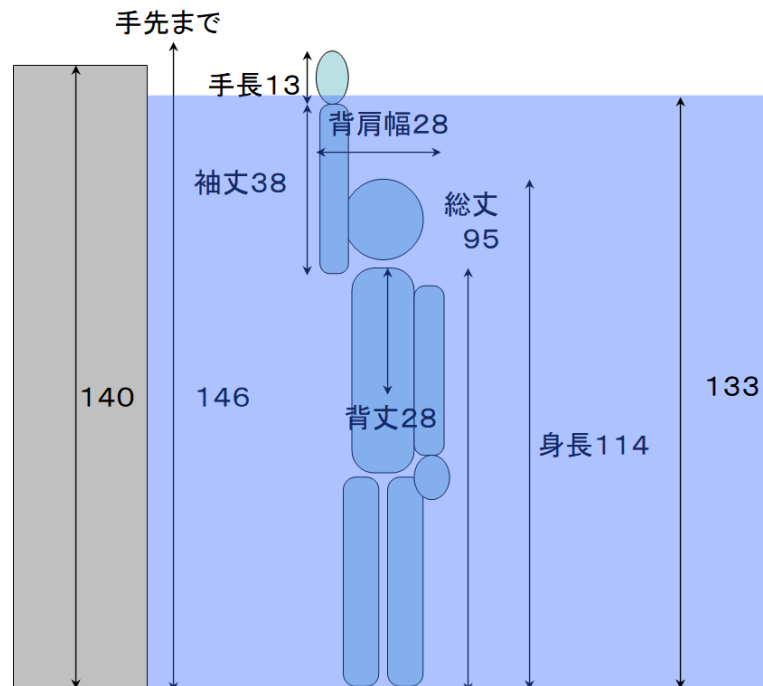
図 2 4 風汰さんがプール底にて沈んだ状態で発見された直近の南海中学校プールから側段を仮に取り除いた断面図。2D モデルが水底に立っている様子

はかなわない。曲げれば曲げるだけ、手の位置はより水深の深い方に移る。そうすると、どうしても両手はプールサイドの端をつかむことができない。これは溺れた時の最終手段である這い上がりが不可能なことを示している。以上のことから溺水のスタティクスを観点にこの箇所における側段の存在そのものが、2Dモデルが生還できない要因となることがわかる。
