# 上下水道工事での**土砂崩落事故**を 絶対に起こさないために

高知市上下水道局

### ③開削工事における事故事例集(資料)

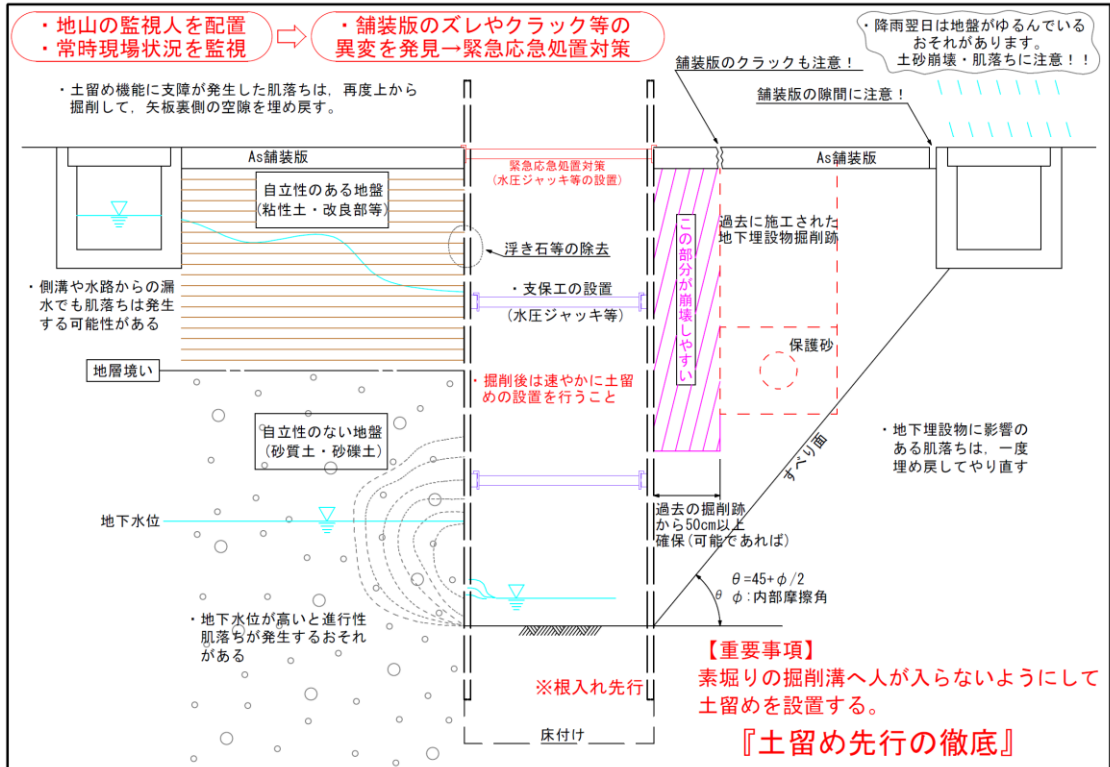
## ●土砂崩壊・肌落ち現象と安全対策(参考図)

- ①目視観測が可能な土砂崩壊の前兆現象を見逃さない。
  - ・舗装道路では掘削溝周辺に変動があれば、舗装版と側溝等の接点に切れ目(隙間)が発生
  - ・周囲の舗装版にクラックが発生
  - ・肌落ちが発生する。
- ②予防方法
  - ・土質や含水比を見極め、先行して深掘りは決して行わない。
  - ・素掘り後は、速やかに土留めを行う
  - ・舗装面に隙間やクラックの変状を確認した場合は、緊急応急処置として掘削溝の舗装版に水圧ジャッキ等を設置する。(上記参考図参照)
  - ・支保工は水圧ジャッキ等を使用し、腹起し材に適切な圧をかける。
  - ・過去の経験による判断は一切排除し、現場の状況に適した土留め設置に努める。
- ③安全確保の具体策(例)
  - ・素掘りの掘削溝へ人が入らないように土留めを設置する。**※土留め先行の徹底※**
  - ・速やかに土留めを設置する。(極力素掘りの状態にしない)
  - ・日々の打合せ等で、あらかじめ掘削溝から逃げる方向や手段を決定しておく。
  - ・掘削溝を観測する監視人を現場に配置する。
- ④その他
  - ・上水道及び下水道を問わず、管路の開削工法では軽量鋼矢板による土留めが一般的ではありますが、鋼矢板の根入れが十分に確保出来ない場合や、著しく軟弱な地盤においては、受注者と発注者で協議し、たて込み簡易土留め工法等の使用を検討してください。(簡易土留め工法には、ボックス方式やガイドポスト方式等の工法があります。)

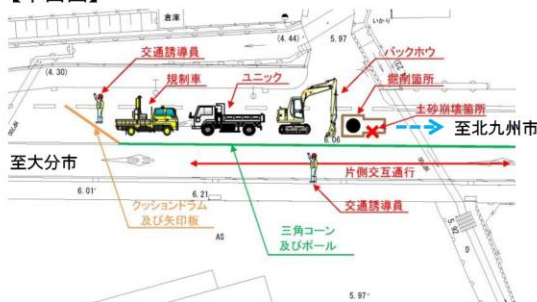
【平面図】

- ・事故当日は下水道管路の布設のための掘削作業を実施しており、被災者は工事の現場代理人として作業を指揮する立場であったが、掘削面に立ち入り作業も行っていた。
- ・施工計画において建込み簡易土留め工法を予定していたが、現場では建込み式の軽量鋼矢板工法を採用し、1.6m掘削したところで、矢板を設置する前に、建込みの支障となる石などの除去作業のため、複数の作業員が掘削面に立ち入った。
- ・被災者が掘削面内において、中腰で作業を行っていた際に掘削側面の土砂が崩壊し全身が土砂で埋まった。

1. 掘削の高さが1.5メートル以上の場合、矢板設置前における掘削面への立入の禁止を徹底する。
2. 作業指揮者を明確にし、作業全体を見渡せる位置に配置して、作業手順や作業の安全性を監視する。
3. 現場作業に即した作業手順書に見直し、実際の作業に対してKY活動を実施する。
4. 発注者は工事現場へのパトロールを実施し、施工計画書に基づく作業や安全管理の実施について確認する。

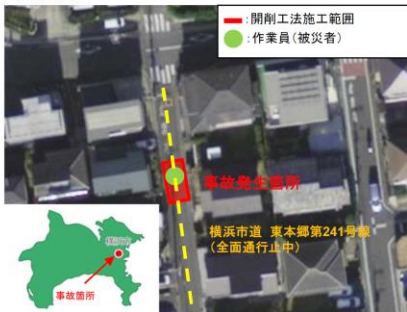
【平面図】

- ・既設管の撤去時は掘削深さが1.3mと浅いため、土留の必要性の判断をせず作業を行ったこと。
