高知市トンネル長寿命化修繕計画

(概要版)

令和7年1月 改定版
高知市 都市建設部 道路整備課

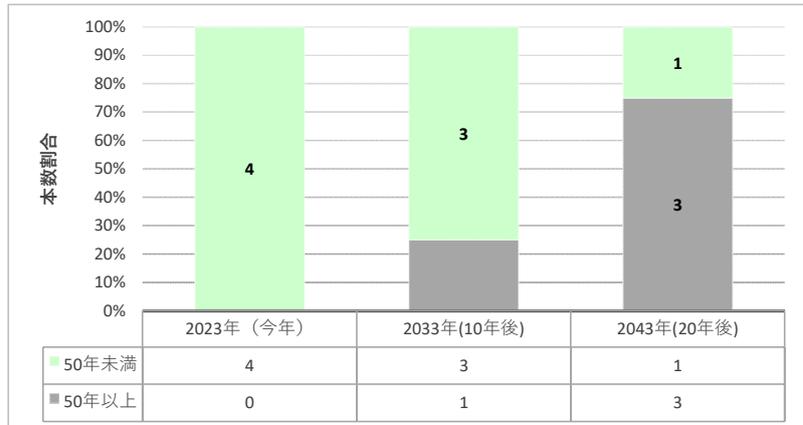
図-1 経年に伴うトンネル築年数割合の推移

※築年数が不明なトンネルは考慮していない（内 4 本）

1980 年代に施工された比較的古いトンネルなどがあり、今後、経年とともにトンネルの老朽化が進行し（図-1 参照）、これまでのような事後保全的管理（構造物の損傷が顕在化してから補修対策を実施）では、対策が一定期間に集中し維持管理予算を集中投資しなければならない可能性が考えられます。

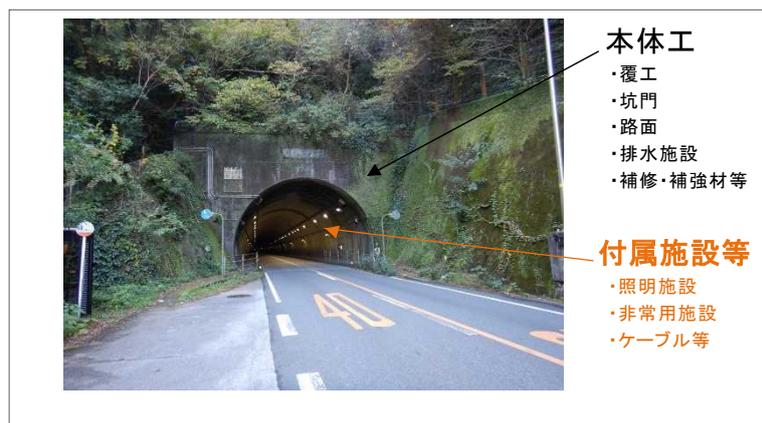
図-2 トンネル構造

トンネル本体工：覆工、坑門、路面、路肩、排水施設及び補修・補強材をいいます。

付属施設等：付属施設※、標識、情報板、吸音板等、トンネル内や坑門に設置されるものの総称をいいます。

※付属施設とは道路構造令第 34 条に示されるトンネルに付属する照明施設及び非常用施設などをいいます。また、上記付属施設を運用するために必要な関連施設、ケーブル類等を含めるものとします。

2.1 道路トンネル長寿命化修繕計画の対象

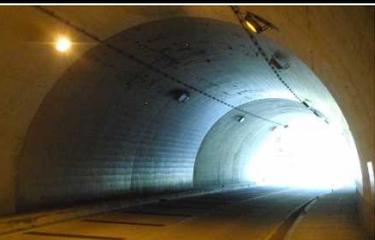
○内巻補強工（繊維シート）

トンネル本體工の変状の評価は、点検要領に基づいて図-5に示すように外力、材質劣化、漏水に区分して実施するため、修繕対策費もそれぞれの変状区分に対して標準的な対策工法を設定し、変状規模毎に対策費を算定します。

図-5 変状区分と標準的な対策工の例

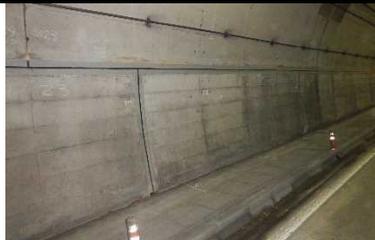
○溝切り工

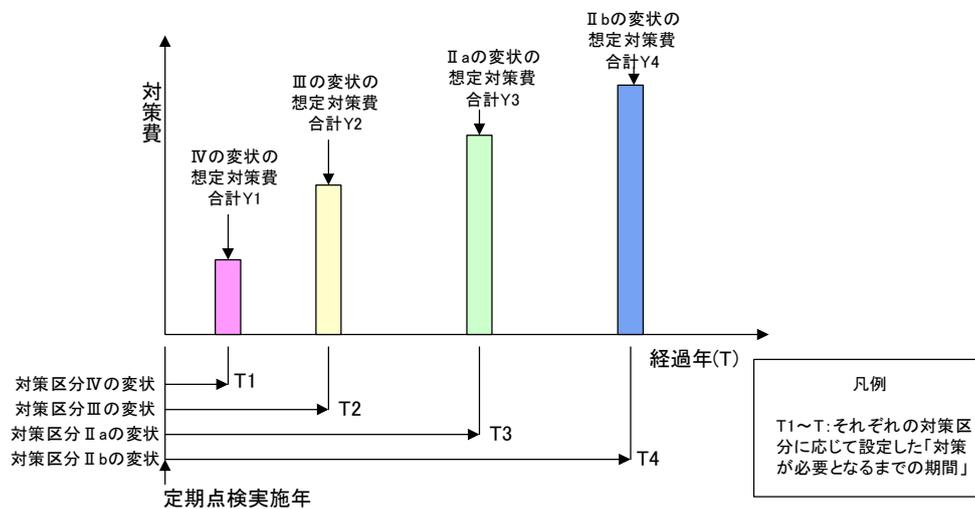
図-6 LCC の算出の考え方

注)各工法において、対策実施年より想定耐用年数が経過した年に、その対策工の更新費（再施工）を別途、見込む。

以上より対策年 T 毎に対策費 Y を集計することで、将来の一定期間内で発生する修繕費用を L C C として算出します。

算出イメージを図-6 に示します。

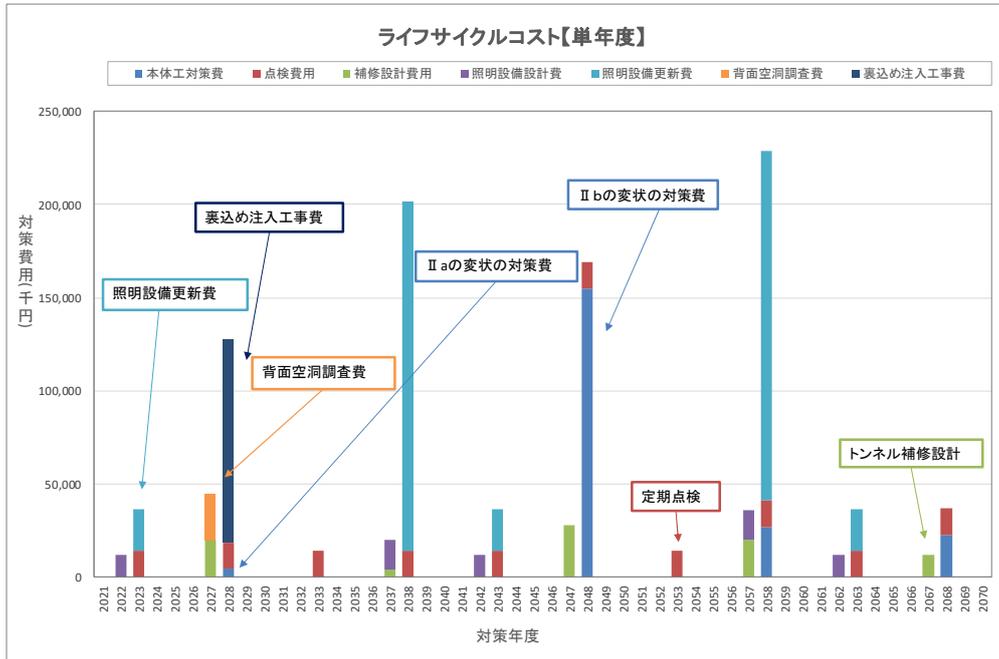
(a) CASE 1 : 予算平準化なし

図-7 予算平準化結果

LC評価期間内に発生する概算費用の推計結果は図-7に示したとおりです。ここで年間予算水準額を設定した上で予算の平準化を図り、各年の対策費用の概算を設定しました。
